NATURMARK I BOSTADSOMRÅDEN

Förändringar i klimat, föroreningsituation,
hydrologi, mark och vegetation, orsakande av
exploatering och slitage

Clas Florgård
Per Aspeli
Johan Bergholm
Stig Ledin
Margitta Nord
Hans-Georg Wallentinus

R116:1984

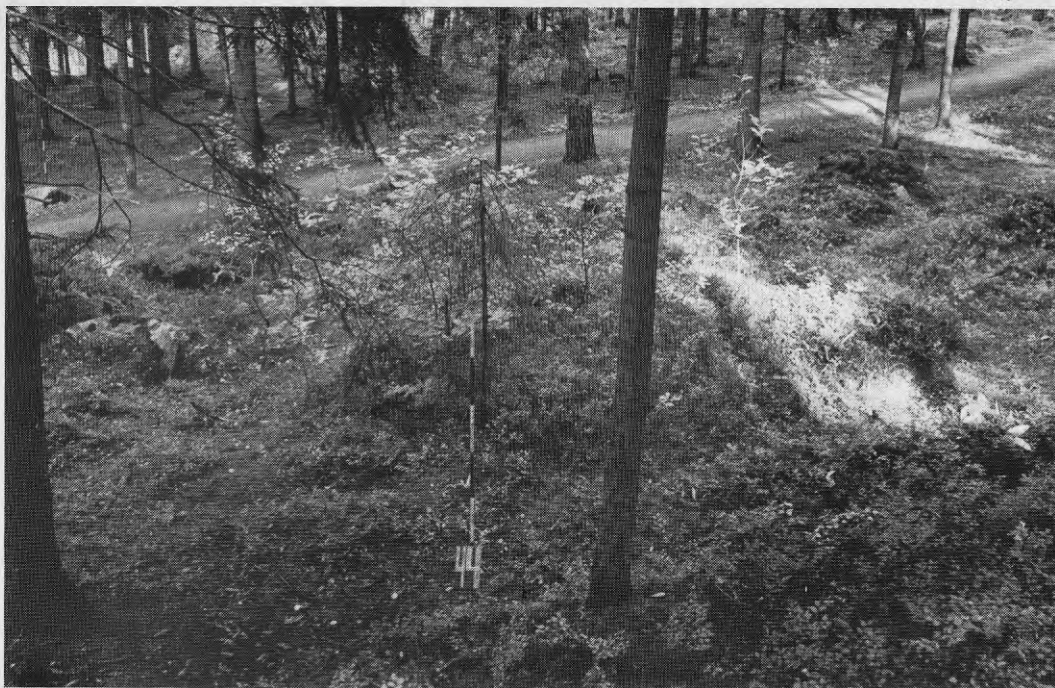
16. 44 1981. Trots ett - i förhållande till de flesta skogar - intensivt nyttjande kan inget slitage iakttagas. I detta fall kanaliseras slingan slitaget, men även andra marker i området är förvånansvärt opåverkade.

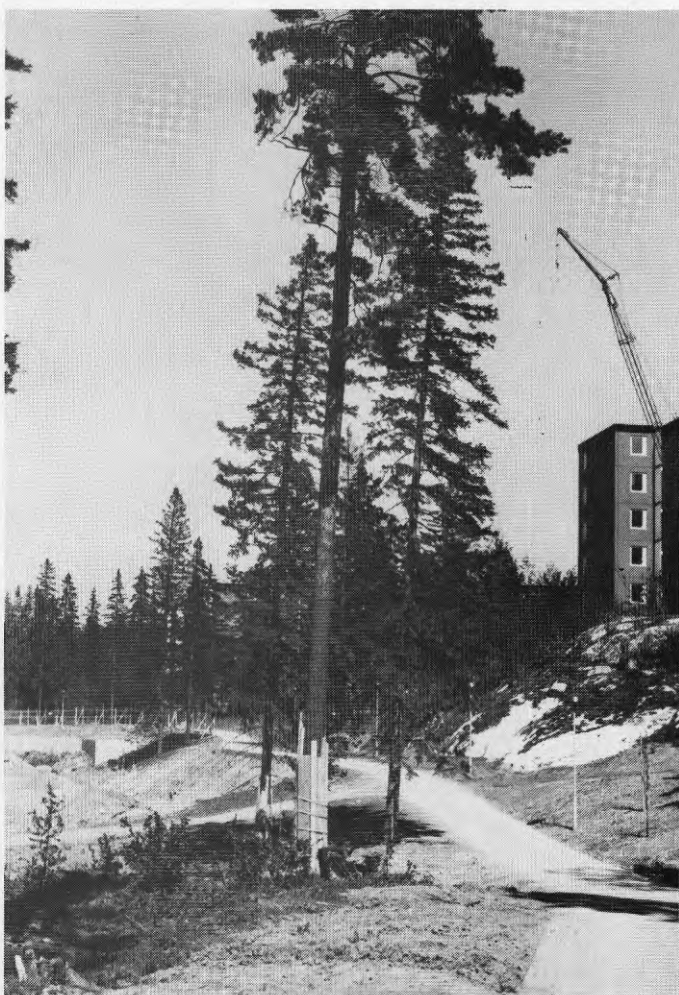
20. Synnövegången fotoserie 2, torr - frisk hedbarrskog. Juni 1974.
Schaktskador. Tallen och de två granarna har fått allvarliga rot-
skador vid schaktning, vilket framgår av bild 21.

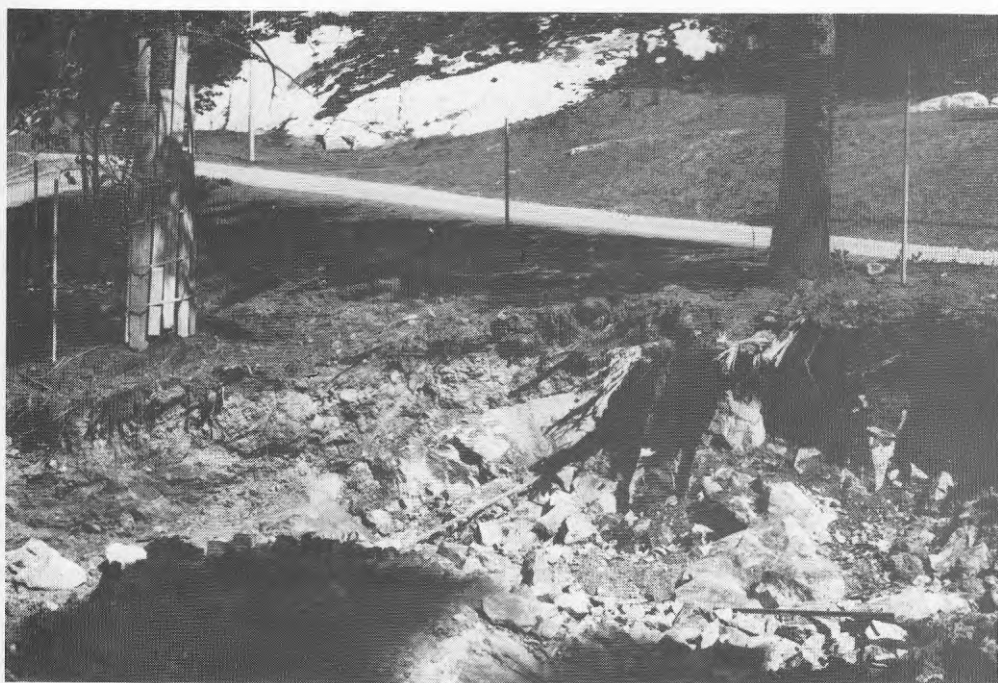
21. Detalj av bild 20. Rotskador på de två granarna. Samma tidpunkt som bild 20.

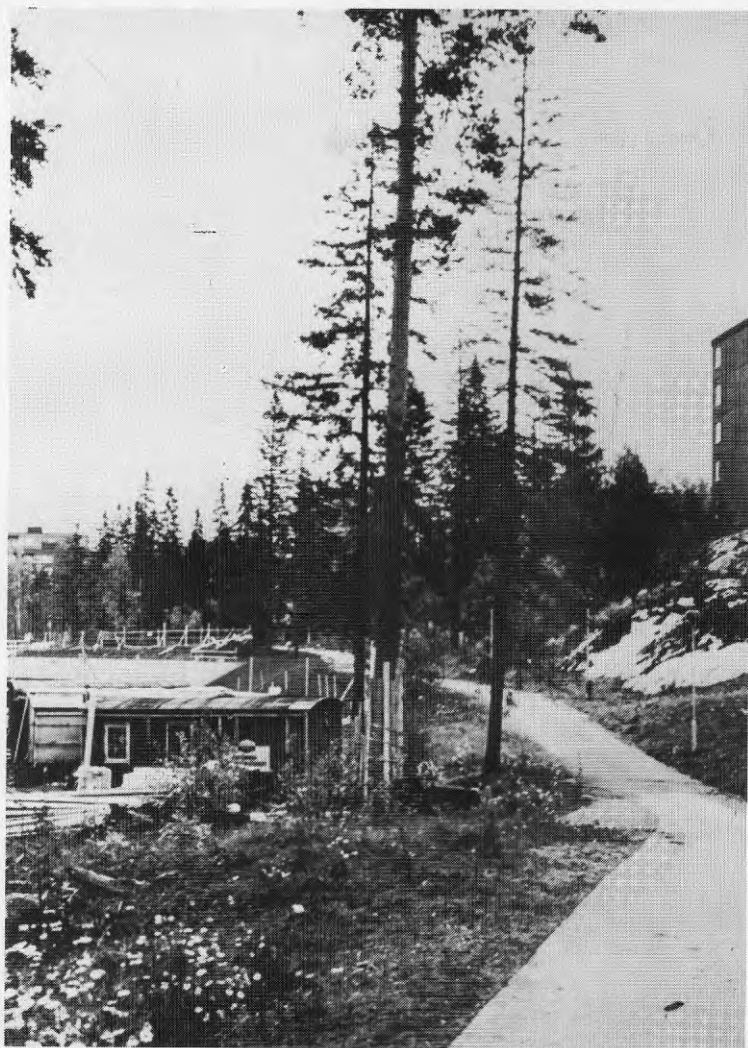
22. Synnövegången serie 2, oktober 1974. Efter mindre än 4 månader har ena granen dött och den andra är döende.

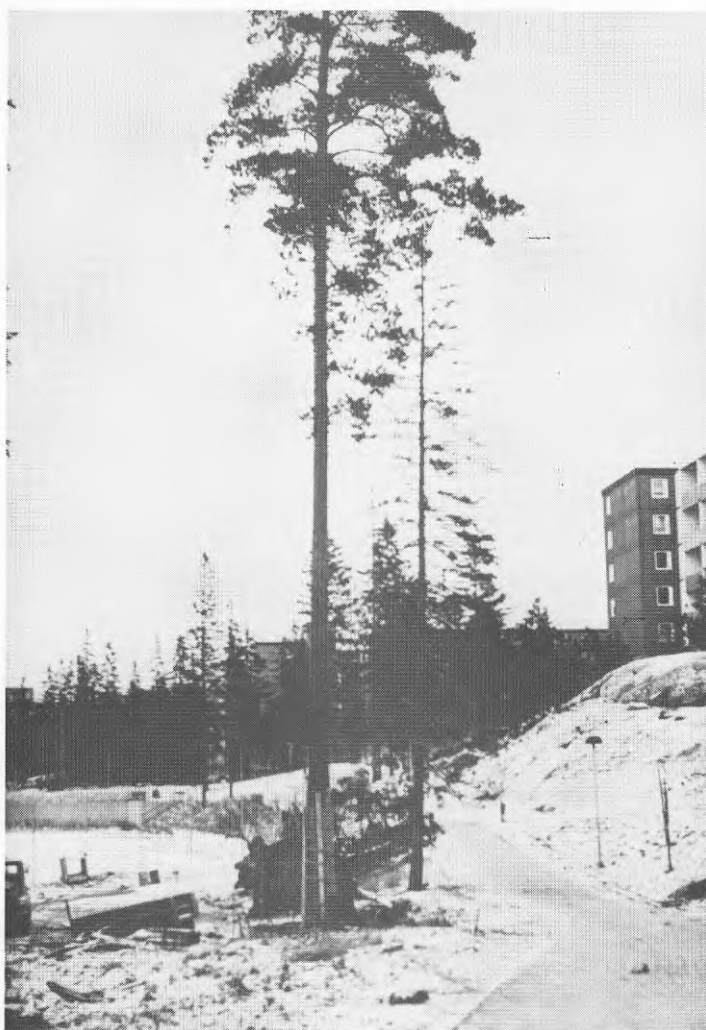
23. Synnövegången serie 2, januari 1975. Den i oktober ännu levande granen har vindfällts pga rotsystemet på lovartsidan grävts av.

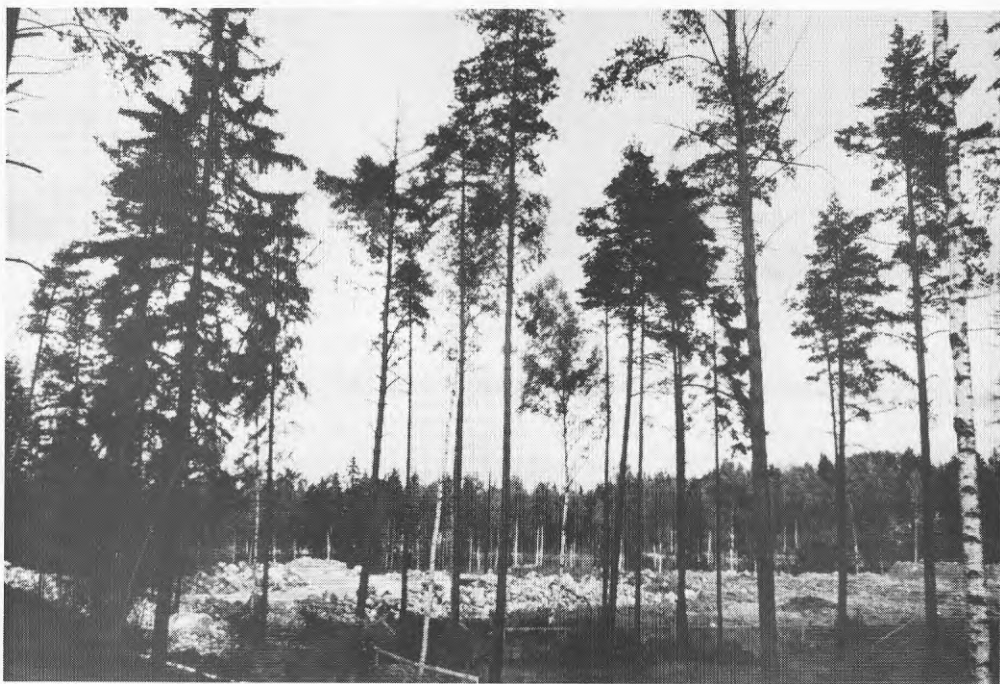
28. 10 1973. Avverkat och schaktat i mer än halva ytan. Vindfällningar
från det avverkade området in mot skogen, tre granar och två
tallar med rotvälta, en björk med stambrott.

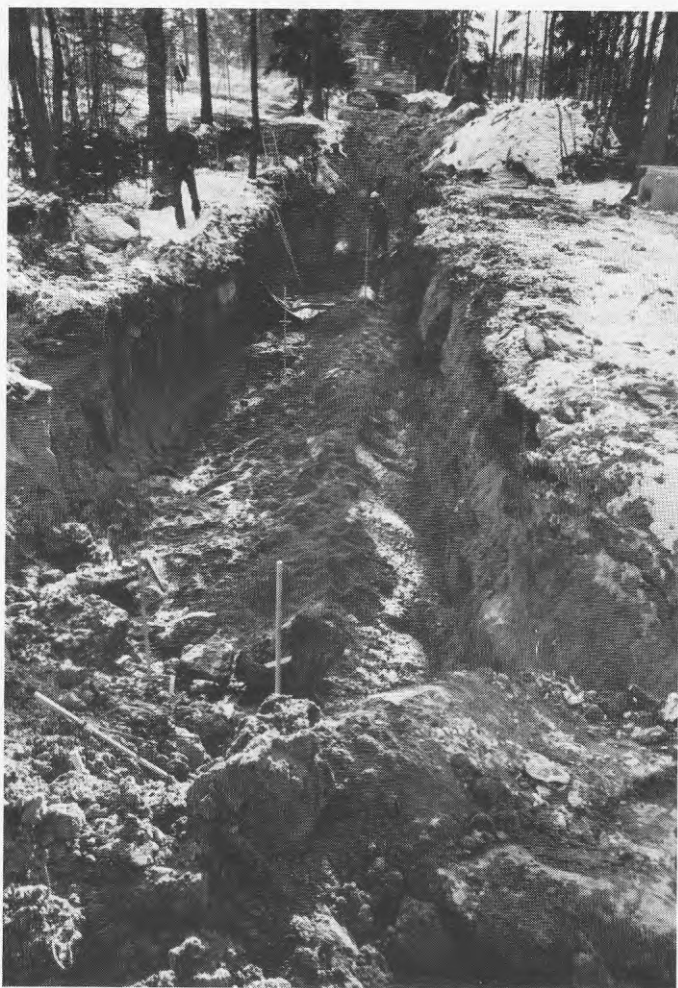
83. 4. Ledningsgravar 2-3 m djupa grävda uppströms ytan 1973 och 1978 på 20-30 m avstånd.
